N.º 105-106 – Año XXXVII – Tercera época – Agosto-Diciembre, 1998

**EL YACIMIENTO DE CASTRO VIZCAÍNO (CACABELOS):
APORTACIONES A LA CARTA ARQUEOLÓGICA DE LEÓN**

Inés Díaz
Alberto Garín

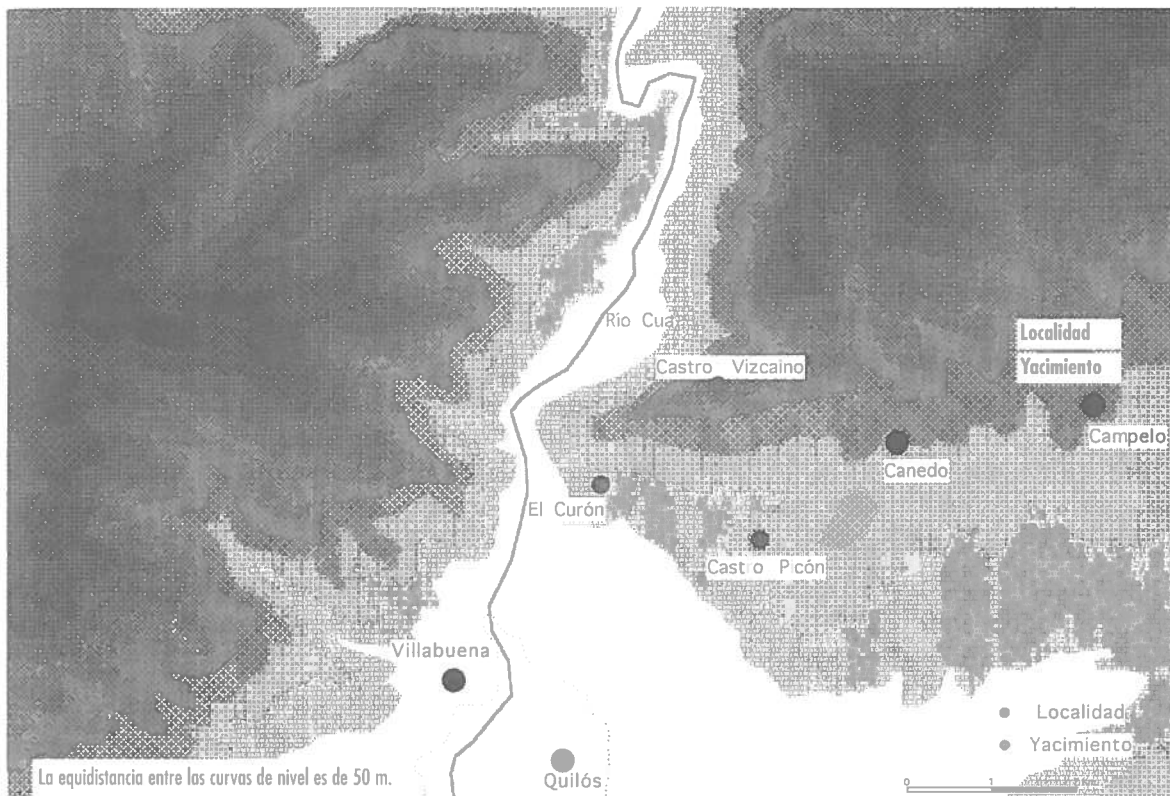
Figura 1: Mapa de la zona de Castro Vizcaíno

Castro Vizcaíno se encuentra al Norte de la localidad de Quilós, en el término municipal de Cacabelos (León) (1), en la cima del cerro llamado Monte Vizcaíno (topónimo derivado del nombre del propietario que compró el terreno al estado a finales del siglo XIX), Home de Pedra (por la forma de los roquedales de la cumbre) o Peña Alta, a 808 metros de altura.

(1) Ver figura 1.

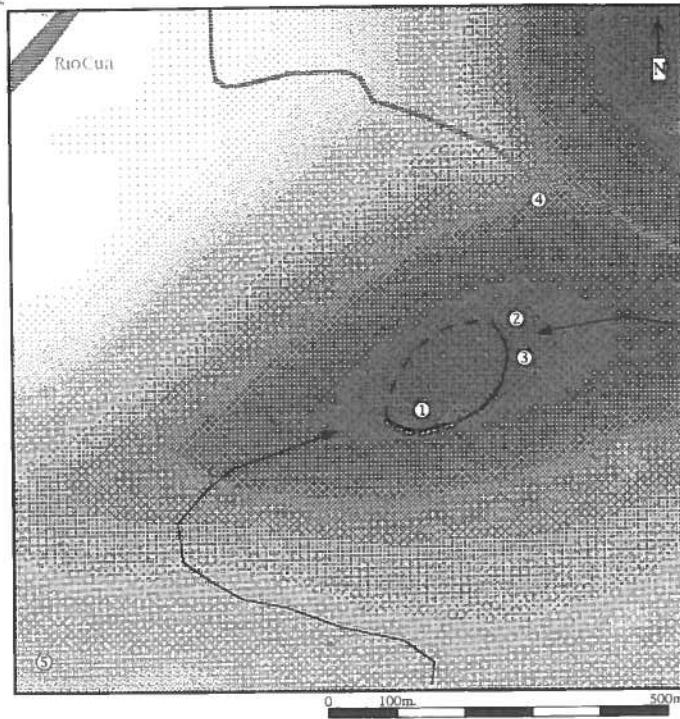
Figura 2: Castro Vizcaíno y su entorno

- Trazado de los restos conservados de la muralla
- - - Límite norte del castro (sin amurallar)
- Posibles vías de acceso al castro
- Roquedales
- ① Posible emplazamiento de las estructuras de habitación
- ② Posible entrada del castro
- ③ Porción de muralla dibujada en la figura 3
- ④ Escorrentía del Alto del Riego
- ⑤ Yacimiento del Curón

Los únicos restos estructurales existente son estas porciones de muralla situadas al Sur (4). La cerca comenzará en el ángulo Este, de donde ha desaparecido tras la creación de un cortafuegos en diciembre de 1993, y continuaría por el Sur, donde hemos contado hasta catorce porciones de lienzo con una longitud total de 246,6 metros. En la falda Norte ya hemos indicado que no encontramos restos, puesto que ese pronunciado escarpe, ya señalado, bastaría para proteger el yacimiento por este lado.

(4) Ver figura 2.

(5) Ver figura 2, punto 4.

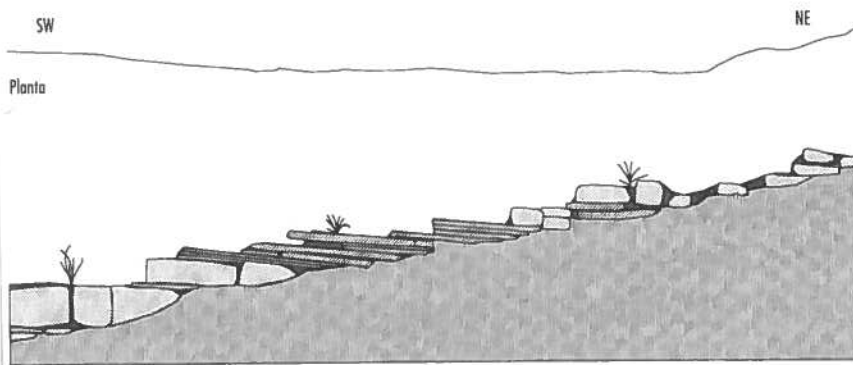
Sección
Esc.: 1:20
 ▨ Losas de pizarra
 ▩ Bloques de cuarcita

Figura 3: Planta y sección de una porción de la muralla de Castro Vizcaíno

En la figura 3 hemos dibujado una de las porciones de muralla observables. El resto presenta un alzado similar. Aparecen tres o cuatro hiladas, fuertemente alteradas. Es muy probable que una excavación sacaría a la luz una porción mucho mayor de los lienzos. Para la construcción de los muros se emplearon bloques de cuarcita (probablemente obtenidos en los mismos roquedales del castro) ligeramente devastados y aparejados con bastante irregularidad, lo que obligó a usar numerosas losas de pizarra para calzar los bloques, todo esto, sin emplear argamasa. Tampoco conocemos el espesor de estos muros. Como los bloques están colocados de forma longitudinal, es probable que la muralla estuviera formada por dos paredes de piedra con un relleno interior. De ser así, la cerca podría tener un cierto espesor.
